**Technical Support Bulletin**  
**Servicemitteilung**  
**Black Screen Problematik**  
**TLS4 / TLS4B**

# TECHNICAL SUPPORT BULLETIN

### Thema: Black Touch Screen Problematik

**No. 18\_005**

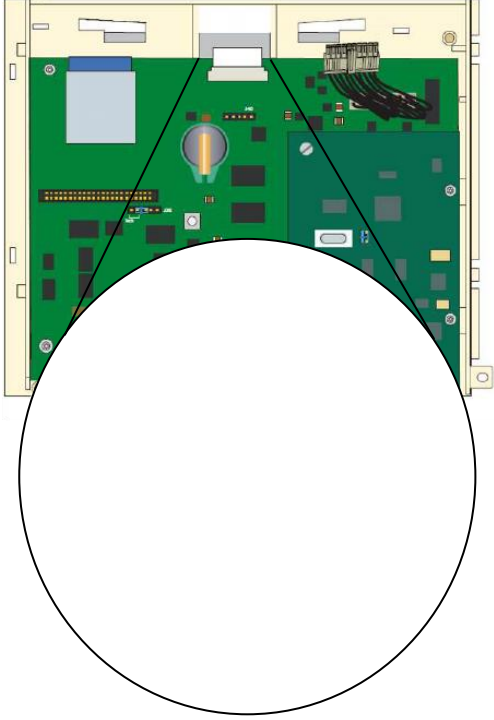
<p>1.4</p>	<p>Überprüfen Sie das Flachbandkabel zwischen dem LCD Bildschirm und der CPU auf richtigen Sitz und ob die Arretierung geschlossen ist. Falls dies der Falls ist kann die CPU/Displayeinheit wieder eingebaut werden.</p>

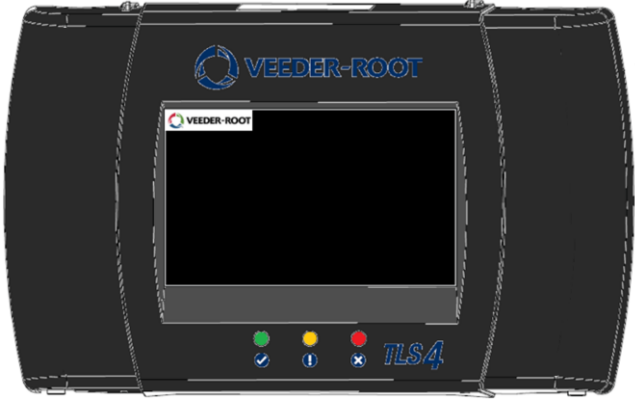
Schritt	Beschreibung	Beispiel
2.1	Die Konsole zeigt einen dunklen Bildschirm mit dem Firmenlogo in der linken oberen Ecke.

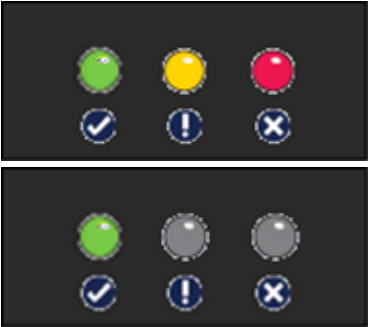
Schritt	Beschreibung	Beispiel
3.1	<p>Wenn die grüne LED ständig leuchtet konnte das Betriebssystem im Hintergrund geladen werden und läuft normal.</p>

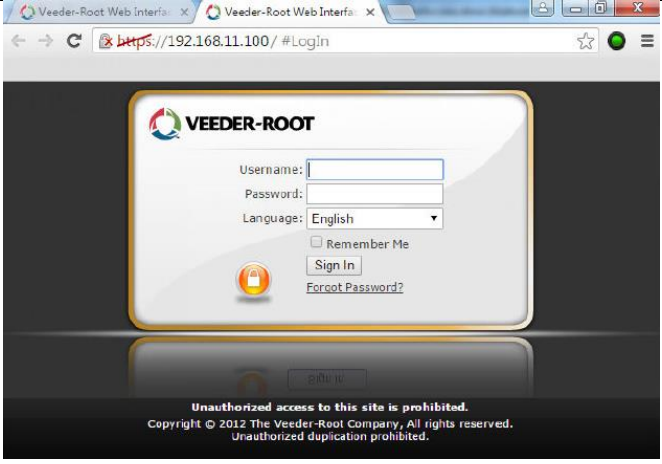
3.3	<p>Wenn Sie einen Web Enabled Zugang zu der Konsole haben sehen Sie den normalen Login Screen. Sie können nun versuchen sich mit Ihrem Benutzernamen und Passwort mit der Konsole zu verbinden. Wenn das nicht möglich ist wird dies durch eine defekte SD Karte verursacht welche gegen eine neue ersetzt werden muss (siehe Teileidentifikation).</p>
