Anleitung zur Fehlersuche bei magnetostriktiven Sonden

**Dokumentnummer: 0637324-001A
März 2004**

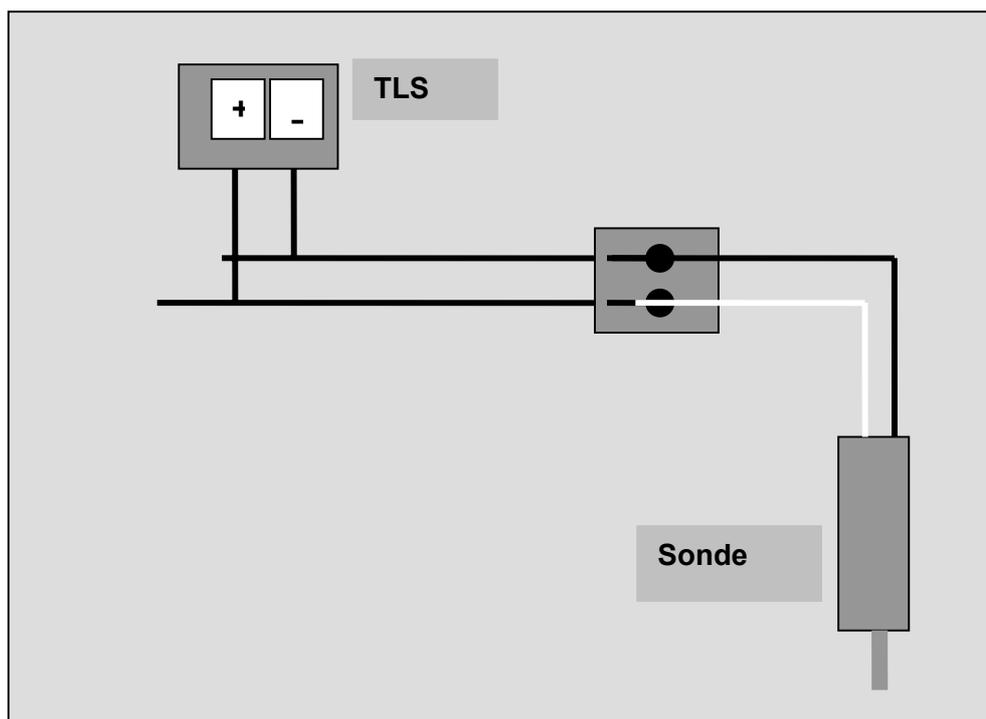
- Der **schwarze** Draht des Sondenanschlusskabels muss an den mit **- (negativ)** gekennzeichneten Anschluss angeschlossen werden.
- Der **weiße** Draht ist mit dem mit **+ (positiv)** gekennzeichneten Anschluss zu verbinden.

Bitte beachten Sie, dass die Farbkennzeichnung für das mit dem Schwimmersatz mitgelieferte 1,5m lange Anschlusskabel gilt. Je nach Art des verwendeten Kabels zwischen Steuerkonsole und der Kabelverbindung im Domschacht variieren diese Farben entsprechend!

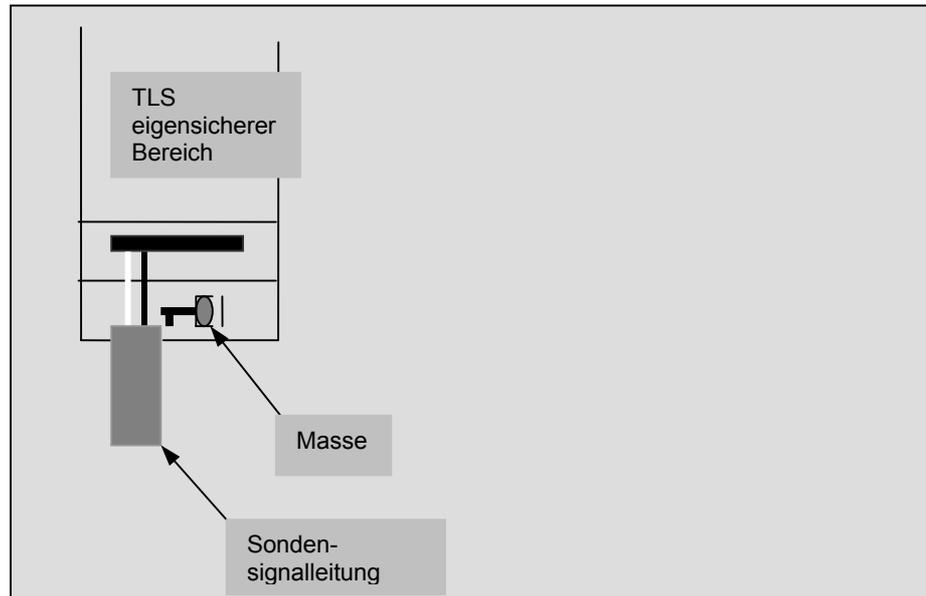
1.2.2 Auflegen des Kabelschirms

Die Abschirmung **jeder** Sondendatenleitung ist auf die, im Steuergerät dafür vorgesehenen, Anschlussklemmen aufzulegen.

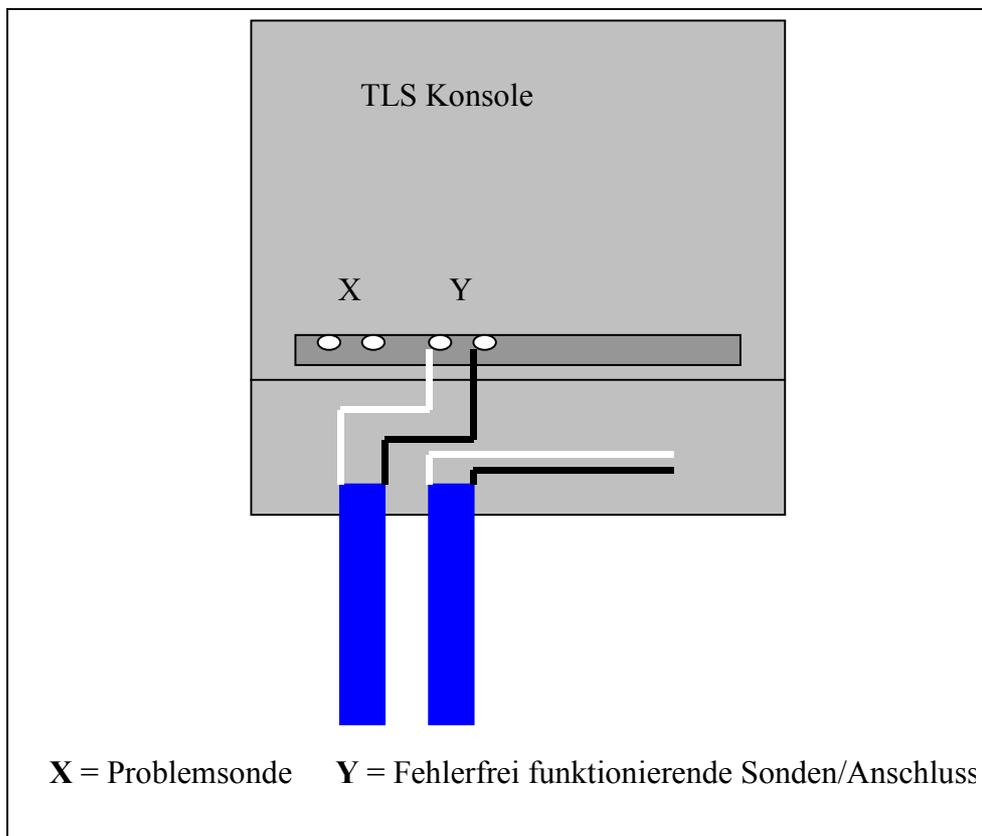
1.3 Anschluss der Problemsonde an einen fehlerfrei funktionierenden Sondenanschluss

Schließen Sie die Problemsonde an den Anschluss einer anderen, Sonde an bei welcher keine Probleme auftreten. Beobachten sie dabei ob der Fehler mitwandert.

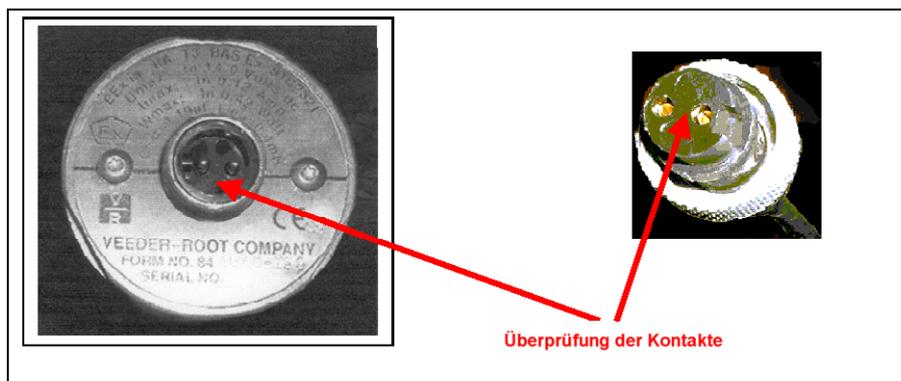
1.4.1 Überprüfung der Sondenanschlüsse

Überprüfen Sie die Steckverbindung am Sondenkopf.

Stellen Sie sicher, dass sich innerhalb der Steckverbindung keine Feuchtigkeit befindet. Überprüfen Sie außerdem ob die Anschlussstifte and der Sonde bzw. die Kontaktfedern im Anschlussstecker keine Korrosion aufweisen und reinigen Sie diese gegebenenfalls. Im Zweifelsfall empfiehlt es sich die Kontaktfedern im Stecker mit einem spitzen Gegenstand etwas zusammen zubiegen um einer einwandfreien Kontakt sicherzustellen. Bei starker Korrosion sollte des Kabel ausgetauscht werden

Überprüfen Sie durch ein leichtes Ziehen am Sondenkabel den korrekten Sitz des Anschlusssteckers. Sollte dieser noch Spiel aufweisen, so ist die Überwurfmutter noch stärker anzuziehen.

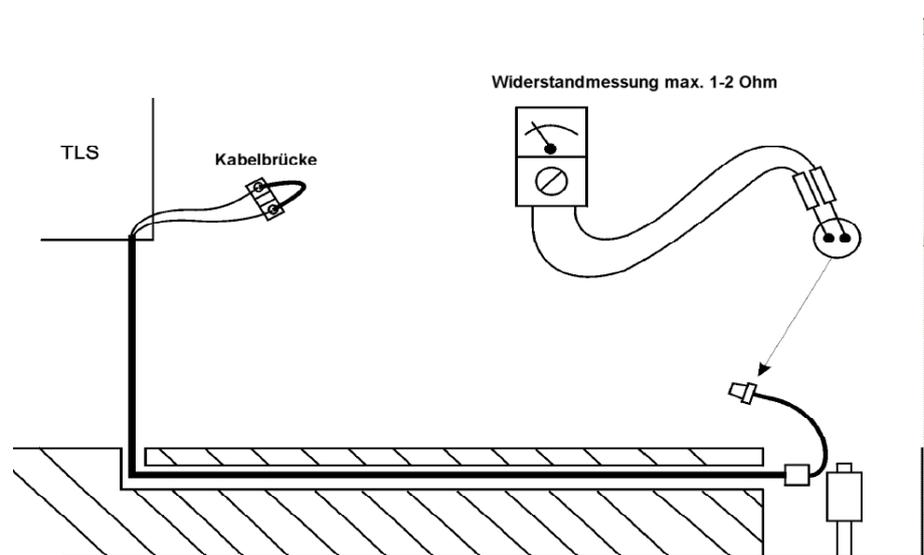
1.4.4 Überprüfung des Sondenkabels

Entfernen Sie den Anschlussstecker an der Sonde und im TLS.

Überprüfen Sie das Sondenkabel auf einen eventuellen Kurzschluss.

Verbinden Sie die Signaladern am TLS Stecker und messen Sie den Schleifenwiderstand des Kabels am Sondenstecker. Der Schleifenwiderstand darf maximal 2 Ohm betragen, sollte Idealerweise jedoch deutlich unter diesem Wert liegen.

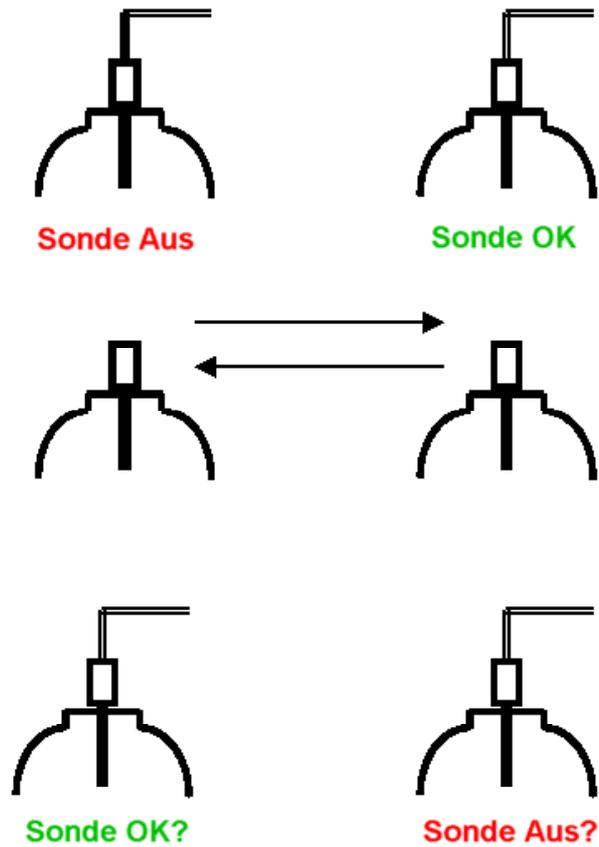
1.4.5 Umsetzen einer Problemsonde

Durch den Austausch einer Problemsonde mit einer funktionierenden wird sichergestellt, dass der Fehler nicht im Sondenanschluss bzw. in der TLS Konsole liegt. Wandert der Fehler mit der Sonde, so ist diese definitiv defekt.

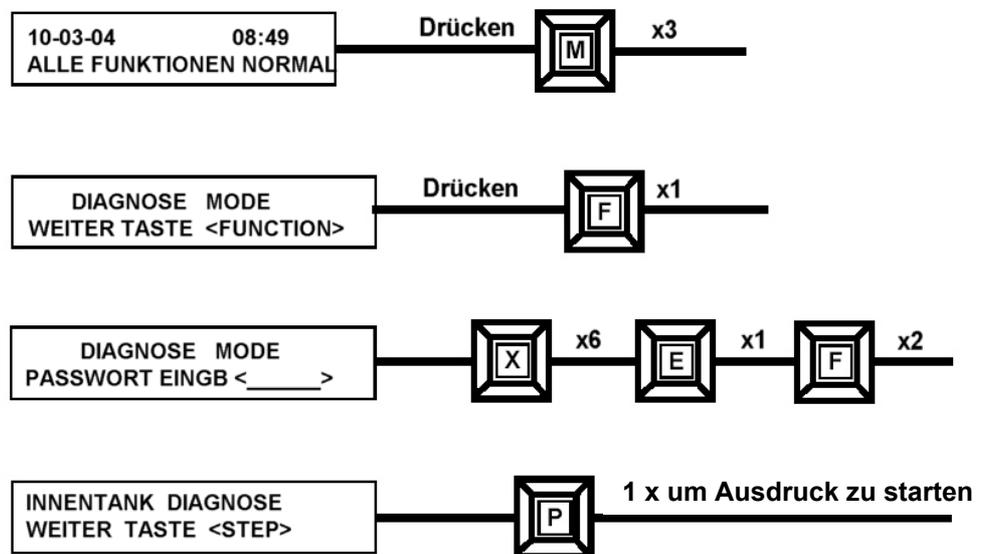
3.2 Ausdruck der Sondendiagnose (TLS-350)

Bei einem anstehenden „Sonde Aus“ Alarm ist keine Innentankdiagnose für die betroffenen Sonde verfügbar.

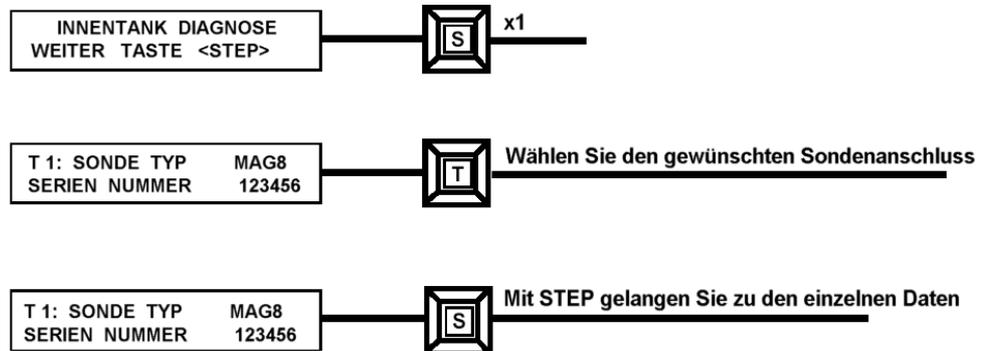
3.3 Abfrage der Diagnosedaten bei Geräten ohne Systemdrucker

Verfügt das TLS Steuergerät über keinen Systemdrucker, so sind die Diagnosedaten manuell über die Systemanzeige abzulesen und zu notieren.

Wechseln Sie wie in Abschnitt 3.2 beschreiben zur Innentankdiagnose und fahren dann wie nachfolgend gezeigt fort.

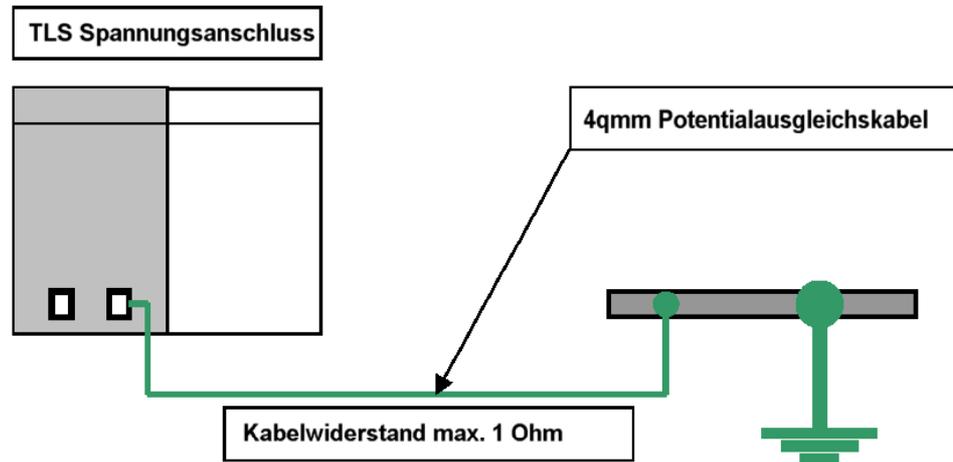
5.1 Die Konsolenerdung

Die TLS Konsole muss, zusätzlich zum normalen Schutzleiter der Spannungsversorgung, über ein Potentialausgleichskabel mit einem Querschnitt von mindestens 4mm^2 zur Erdschiene der Station verfügen.

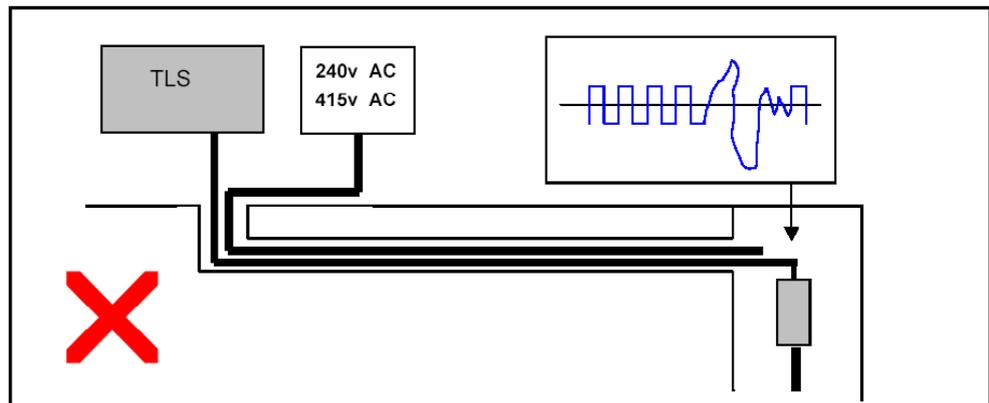
Verwendung von ungeschirmten Kabeln. Das Sondensignal wird gestört, SONDE AUS Alarme.

Es wird empfohlen die Sondensignalleitungen getrennt von anderen Signalleitungen bzw. Stromführenden Kabeln zu verlegen um so externe Störeinflüsse auszuschließen. Veeder-Root kann keine Verantwortung für Störungen übernehmen welche durch eine fehlerhafte Kabelverlegung verursacht werden.

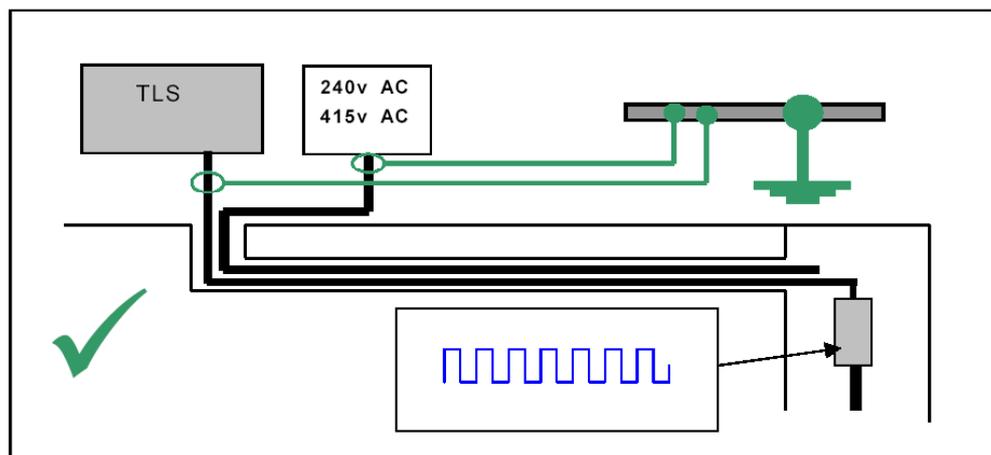
Verwendung von abgeschirmten Kabeln. Externe Störeinflüsse werden weitgehend ausgeschlossen.
